# Durées de vie de prothèses de hanche en biocéramiques soumises à des dégradations par chocs

## Résumé

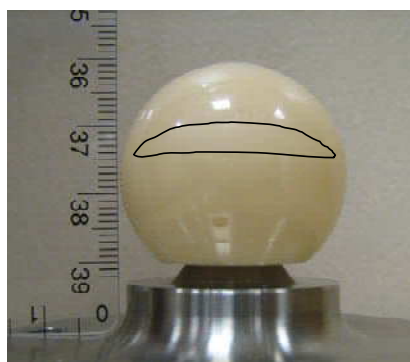
Figure 5. Tête testée à sec. En noir, les limites de la bande d'usure.

Pour tous les essais à sec et en solution, on met en évidence deux bandes d'usure sur la tête (Figure 5), analogues à celles observées *ex vivo* [5]. Les bandes se situent au niveau du contact du bord de la cupule avec la tête. La figure 6 montre la position des bandes d'usure.
